CITTÀ DI CATANZARO

SETTORE GRANDI OPERE

RELAZIONE VISITA DI SOPRALLUOGO "CAMPI TENNIS" PONTEPICCOLO

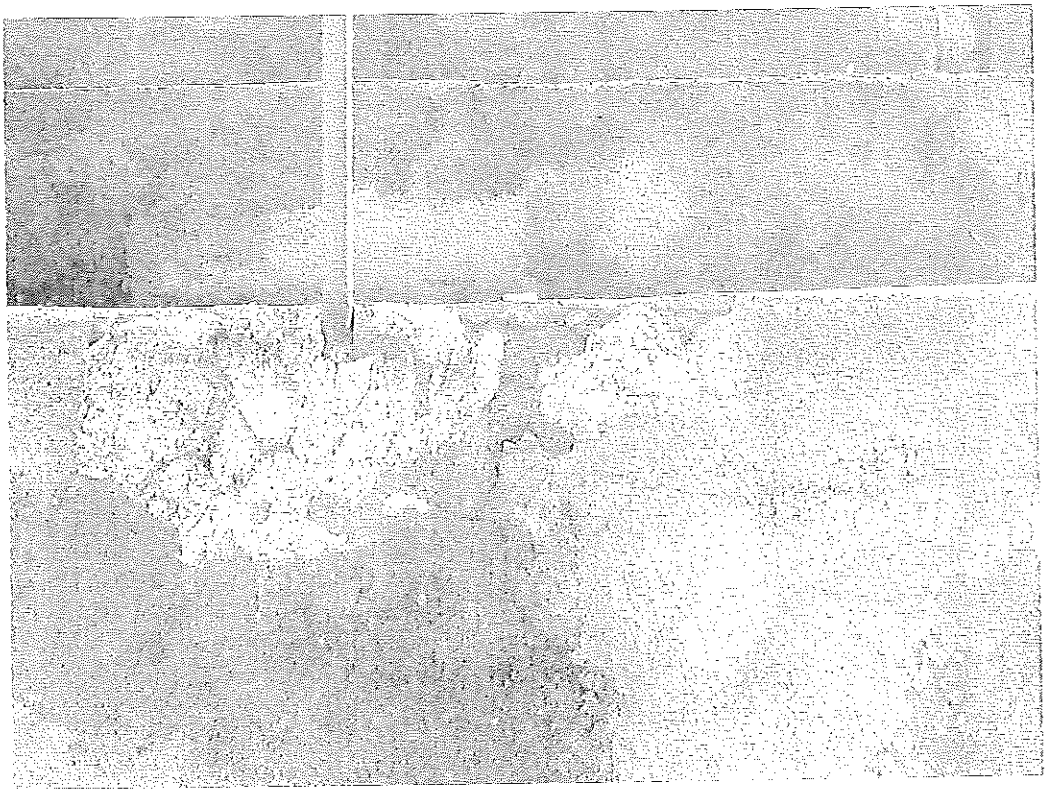
Gli spalti risultano in alcune parti deteriorati con evidenti distacchi di materiale inerte. Inoltre gli stessi non consentono l'accessibilità ai soggetti diversamente abili.

La zona destinata al gioco composta da due campi è allo stato interamente circondata da un cordolo in cemento che impedisce il deflusso delle acque meteoriche in quanto non è visibile altra opera idraulica per la raccolta e canalizzazione delle acque medesime

I materiali che costituiscono il fondo, realizzato in terra rossa, presentano gravi segni di decadimento. È necessario, pertanto, che lo strato drenante sia oggetto di opportuna revisione e ripristino successivamente alla risoluzione del deflusso delle acque bianche, e occorre procedere allo scorticamento ed alla ricostituzione dello strato di terra battuta.

La recinzione che circonda i medesimi campi risulta in molte parti ammalorata e anch'essa deve essere oggetto di ripristino.
